ESTAÇÃO ANTÔNIO DIOGO

PROJETO DE RESTAURO E
URBANIZAÇÃO DO ENTORNO

DIAGNÓSTICO DE ESTADO DE CONSERVAÇÃO
MAPEAMENTO DE DANOS

URBANIZAÇÃO | RESTAURO DA ESTAÇÃO
ANTÔNIO DIOGO | REDENÇÃO - CE

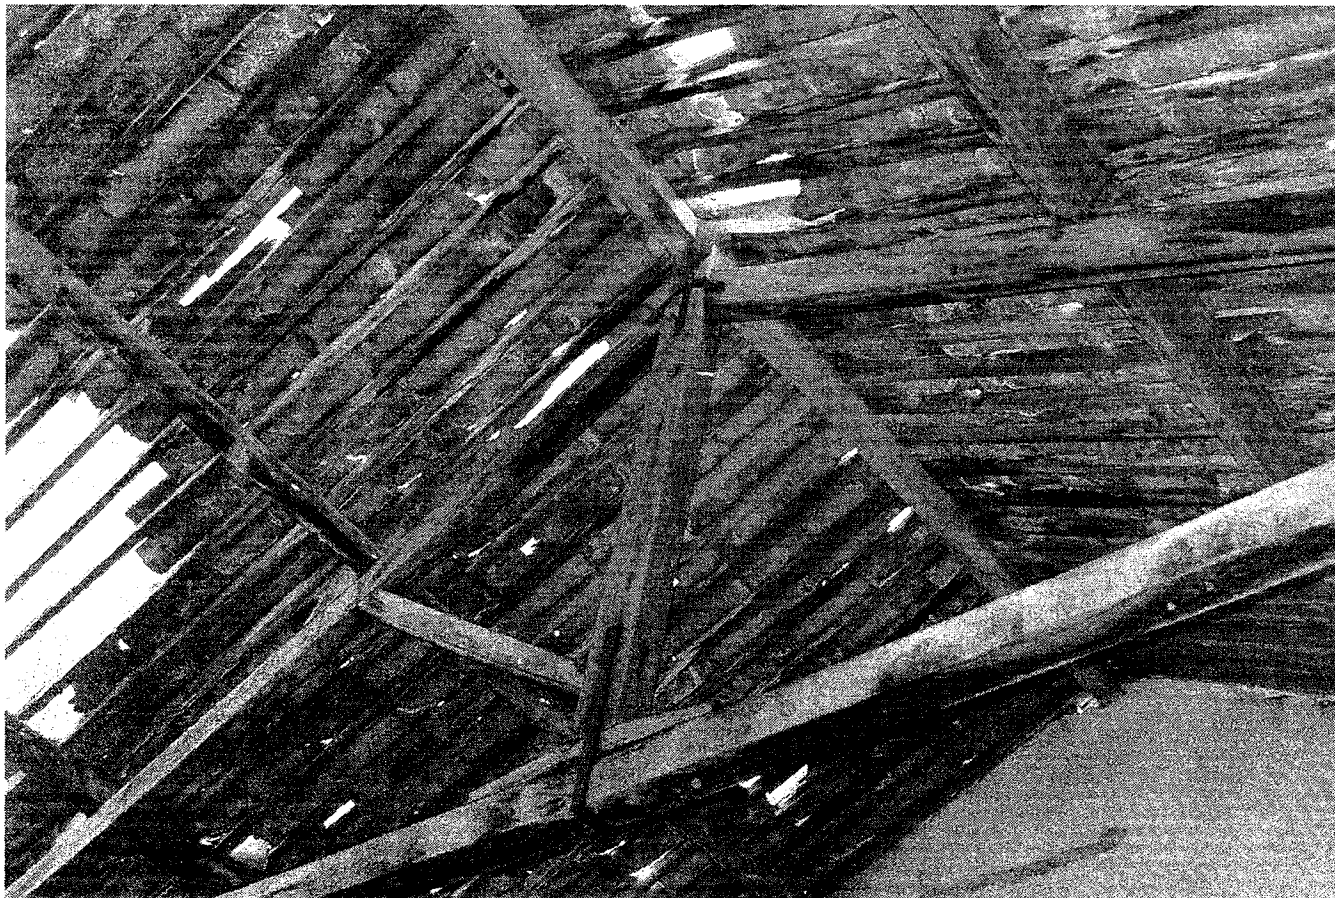
DANOS - Marcas das galerias nas peças de madeira da estrutura da cobertura e deterioração.

DESCRIÇÃO - A colônia de térmitas (cupins de solo) é percebida através da presença de diversas galerias visíveis e termiteiros.

LOCALIZAÇÃO - Peças de madeira da estrutura da cobertura;

SINTOMA - Galerias lineares em peças do madeiramento da cobertura: frechais, tesouras, terças e caibros.

CAUSAS - Umidade acima de 30% próxima às madeiras;

ORIGEM - Não há isolamento da umidade.

NATUREZA - Não há conservação permanente do imóvel.

AGENTE - Cupim de solo-isoptera.

CONDUTA - Remoção dos possíveis termiteiros e das galerias; Tratamento curativo e preventivo com biocida específico para cupins, emprego de barreira química sobre todas as paredes internas e ação permanente de conservação.

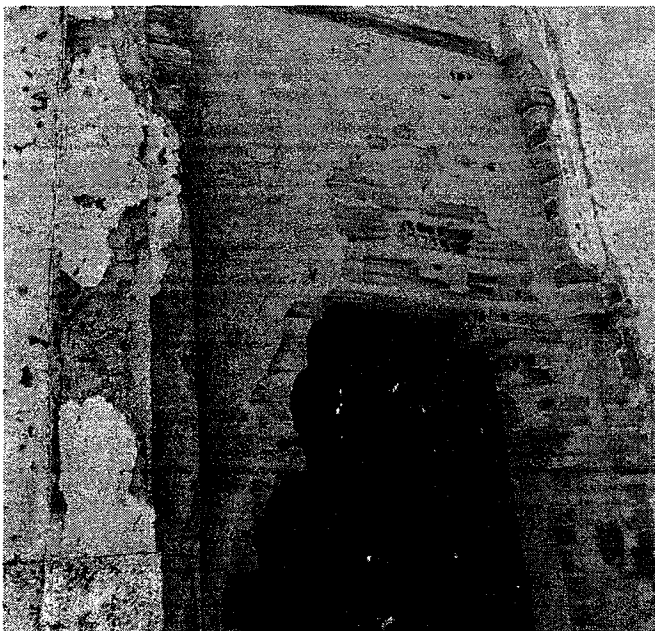
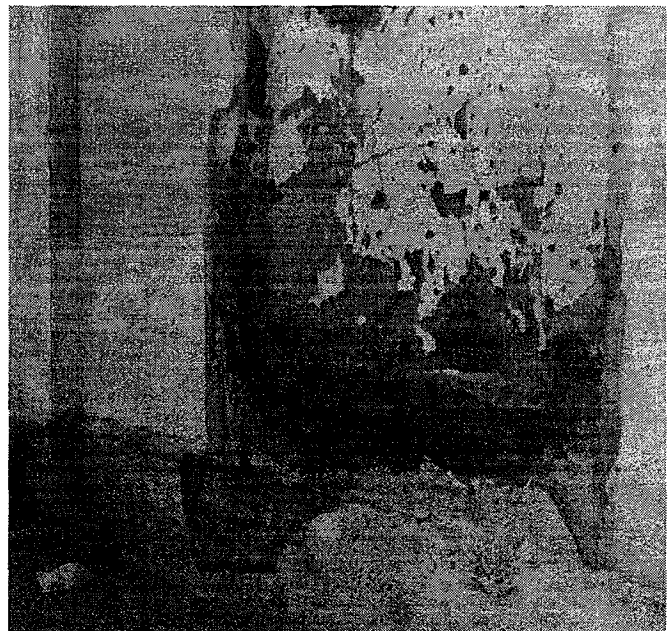
DANOS - Desagregação parcial e total do substrato de argamassa em relação às alvenarias.

DESCRIÇÃO - 1. Desprendimento parcial e total do substrato da argamassa em áreas distintas, deixando exposto o emboço e/ou tijolo; 2. Desprendimento total do reboco por ação mecânica de impacto ocasional;

LOCALIZAÇÃO - 1. Nas paredes internas, externas e nos elementos decorativos em argamassa;

SINTOMA - 1. Desagregação do substrato da argamassa associada à presença de umidade; 2. rachadura e desprendimento parcial da argamassa; 3. Perdas parciais do reboco nas áreas periféricas das esquadrias.

CAUSAS - 1. A presença excessiva de umidade propicia a formação de cristais de sais por dentro do substrato de argamassa, favorecendo o seu desprendimento, exibindo dessa maneira o emboço ou o reboco; 2. Provavelmente a ação mecânica de impacto foi ocasionada por agente antrópico.

ORIGEM - 1. A cristalização de sais está relacionada à presença da umidade no substrato (reboco) e da presença de sais nele. A umidade presente nas paredes advém tanto da água absorvida por capilaridade do solo úmido como proveniente de infiltração de umidade de águas pluviais; 2. Está na falta de atenção e cuidados ao circular próximo a área;

NATUREZA - 1. Solo úmido (e substrato de argamassa com presença de sais). Ausência de manutenção do telhado e beirais; 2. Ação de impacto;

AGENTE - Umidade e sais.

CONDUTA - Emprego da barreira química através de materiais hidrófugos (repelentes de umidade).

Refazer o reboco e ornamentos nas áreas afetadas respeitando a compatibilidade dos materiais.
