ESTAÇÃO ANTÔNIO DIOGO

PROJETO DE RESTAURO E
URBANIZAÇÃO DO ENTORNO

DIAGNÓSTICO DE ESTADO DE CONSERVAÇÃO
MAPEAMENTO DE DANOS

URBANIZAÇÃO | RESTAURO DA ESTAÇÃO
ANTÔNIO DIOGO | REDENÇÃO - CE

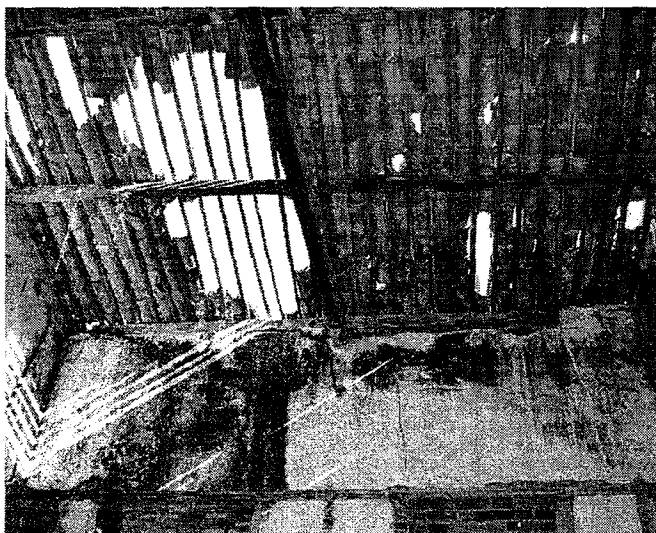
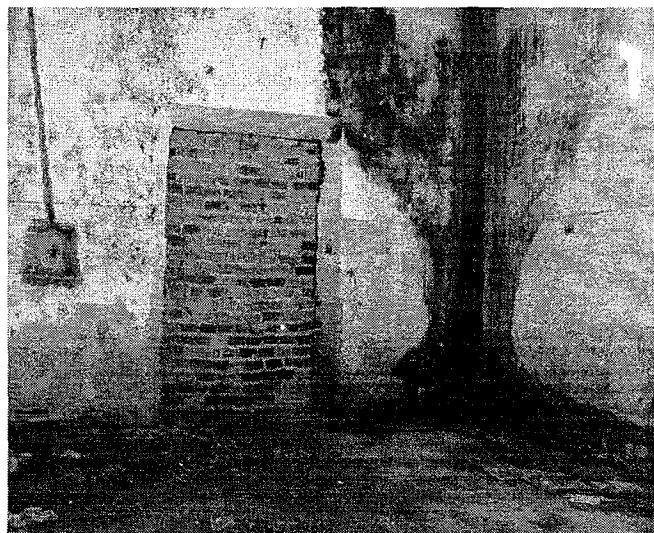
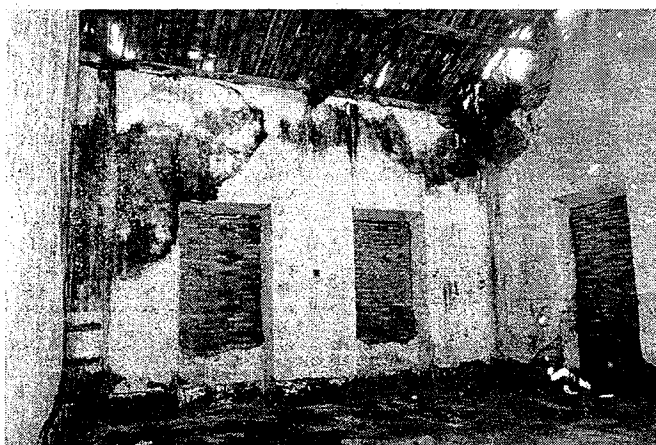
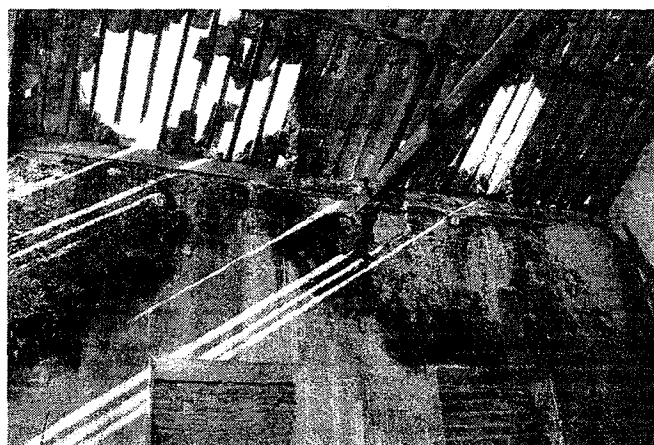
DDM - DEPÓSITO DE AGENTES MICROBIOLÓGICOS

DANOS - Escurecimento (alteração cromática aparente) na superfície das paredes.

LOCALIZAÇÃO - Apresentam-se nas paredes internas, externas e elementos decorativos em argamassa das fachadas.

SINTOMA - Ocorrência de uma crosta escurecida aparente.

ORIGEM - Não há conservação permanente do imóvel.

AGENTES - Vegetação, águas pluviais e pássaros (pombos, pardais, etc).

CONDUTA - Aplicação de biocida na vegetação engastada em alvenaria e reconstrução das áreas afetadas do telhado e dos beirais.

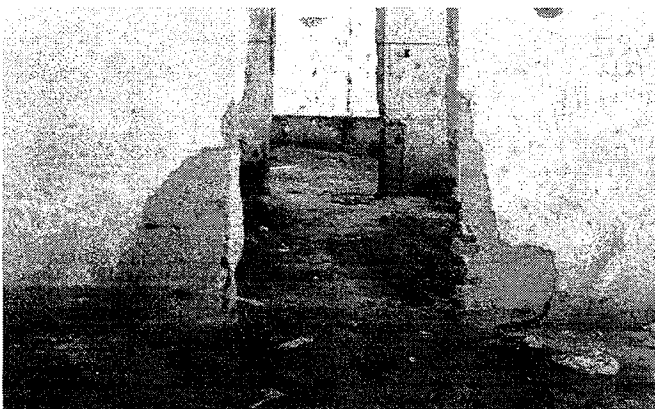
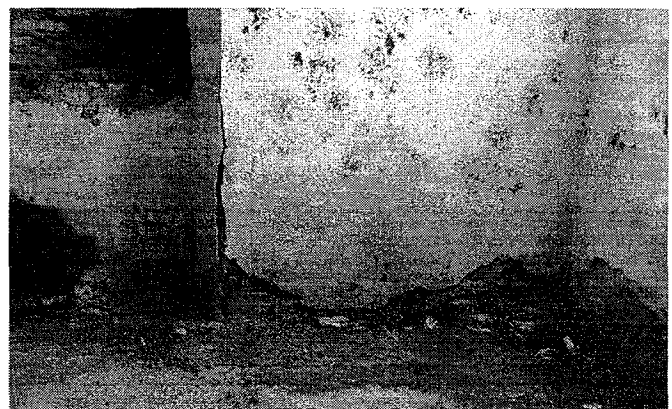
DANOS: Descolamento, rompimento até o desprendimento da película de tinta.

ORIGEM: 1-A cristalização de sais está relacionada à presença da umidade no substrato (reboco) e da presença de sais nele. A umidade presente nas paredes advém tanto da água absorvida por capilaridade do solo úmido como proveniente de infiltração de águas pluviais devido à degradação do telhado. Essa cristalização ocorre quando a umidade relativa do ar diminui, provocando a evaporação da água existente no substrato. Os cristais de sal se expandem fazendo com que a película da tinta se desprenda da parede; 2- Interna e externamente, a presença de fungos e outros microrganismos sobre o substrato da argamassa, que deveriam ser removidos antes da caiação, agenciam o desprendimento da tinta.

AGENTE: 1-Umidade e sais. 2-Clima e agentes biológicos.

CONDUTA: Emprego da barreira química através de materiais hidrófugos (repelentes de umidade); remoção mecânica (raspagem e/ou lixamento) dos excesso e aplicar compressas com água deionizada nas áreas afetadas para a remoção dos sais.

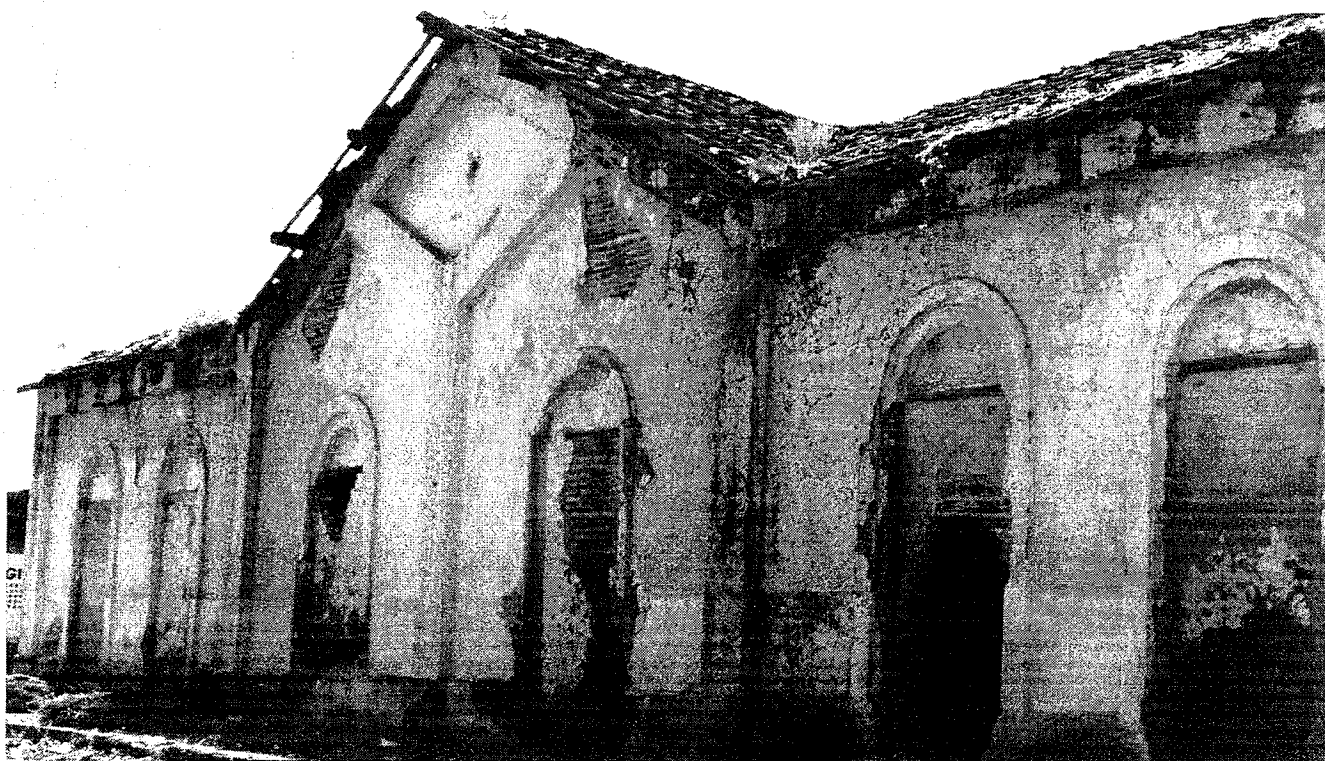
MDU - MANCHA DE UMIDADE

DANOS - Alteração aparente da cor em largas áreas da superfície da parede monocromática.

ORIGEM - A umidade presente nas paredes advém tanto da água absorvida do solo úmido como também ela é proveniente de infiltração de águas pluviais.

AGENTE - Umidade do solo e do telhado, assim como a presença de sais nos substratos das argamassas.

CONDUTA - Emprego da barreira química através de materiais hidrófugos (repelentes de umidade); remoção mecânica (raspagem e/ou lixamento) dos excessos e aplicar compressas com água deionizada nas áreas afetadas para a remoção dos sais.

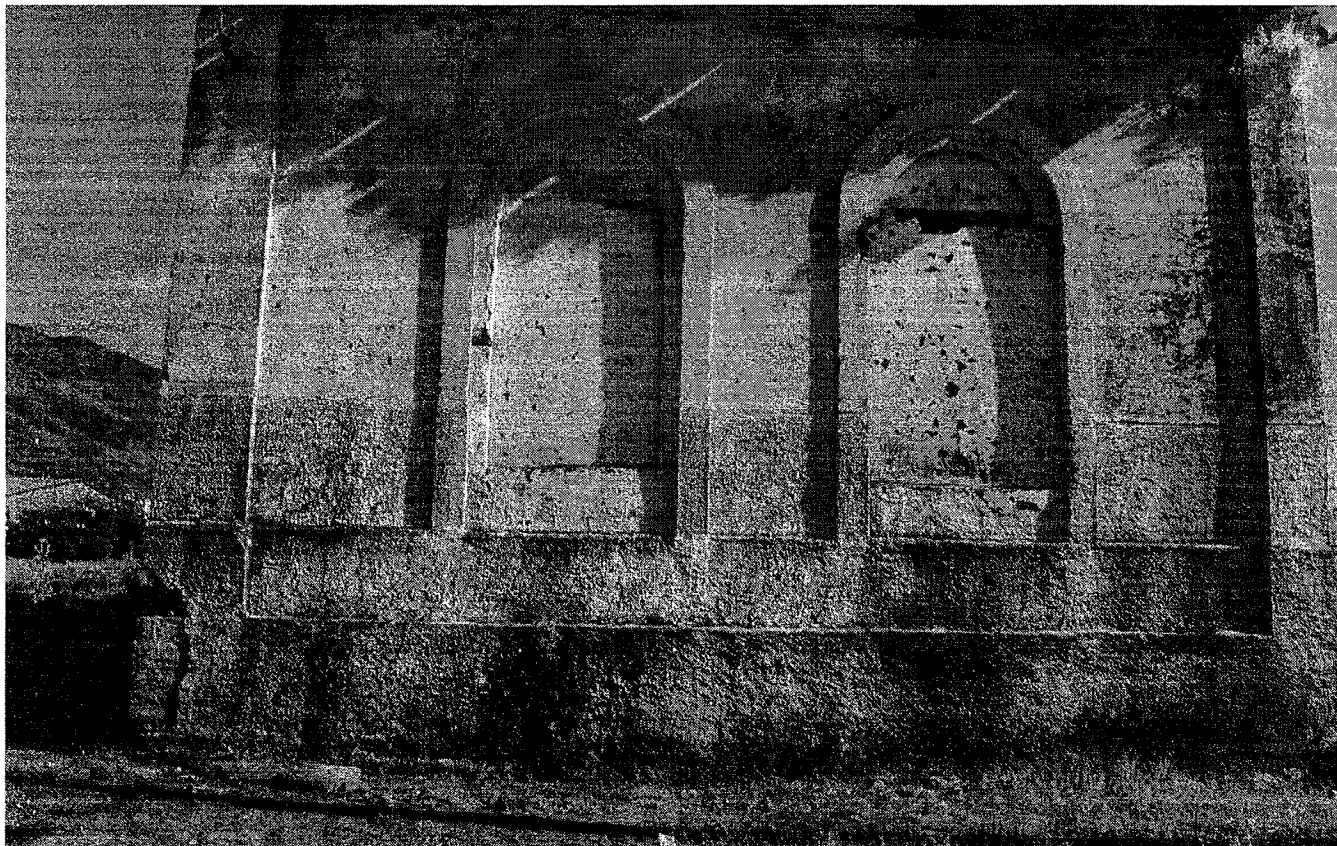
MDS - MANCHA DE SUJIDADE

DANOS - Manchas escuras que ocorrem nas superfícies das paredes.

AGENTE - Umidade pluvial, poluição, e aves de pequeno porte.

CONDUTA - Remoção mecânica (raspagem e/ou lixamento) do material em depósito, limpeza.

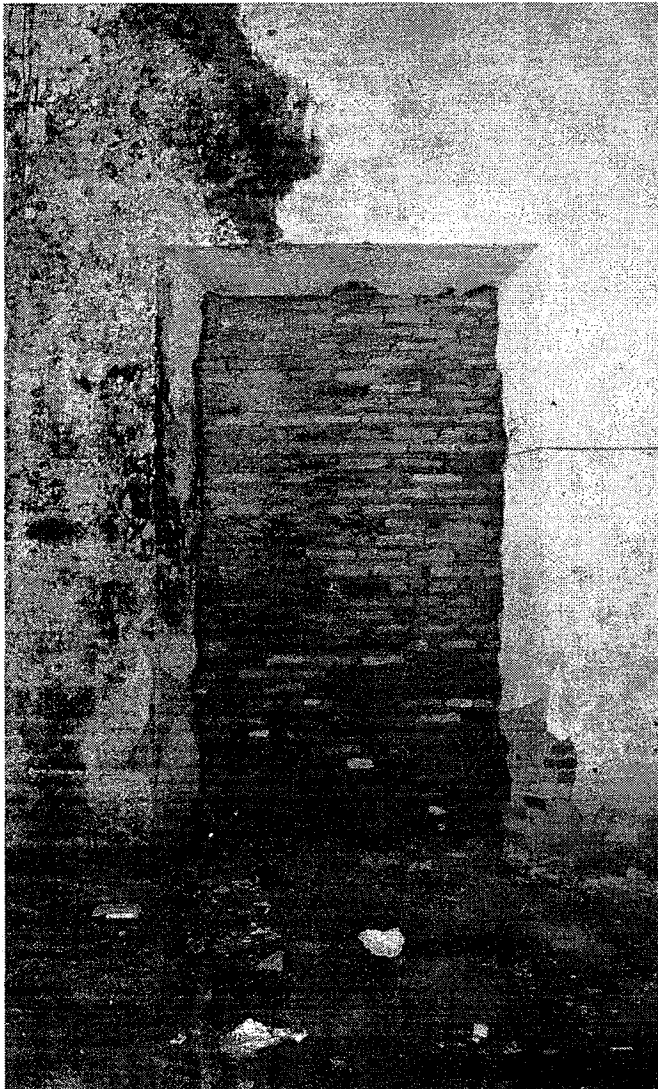
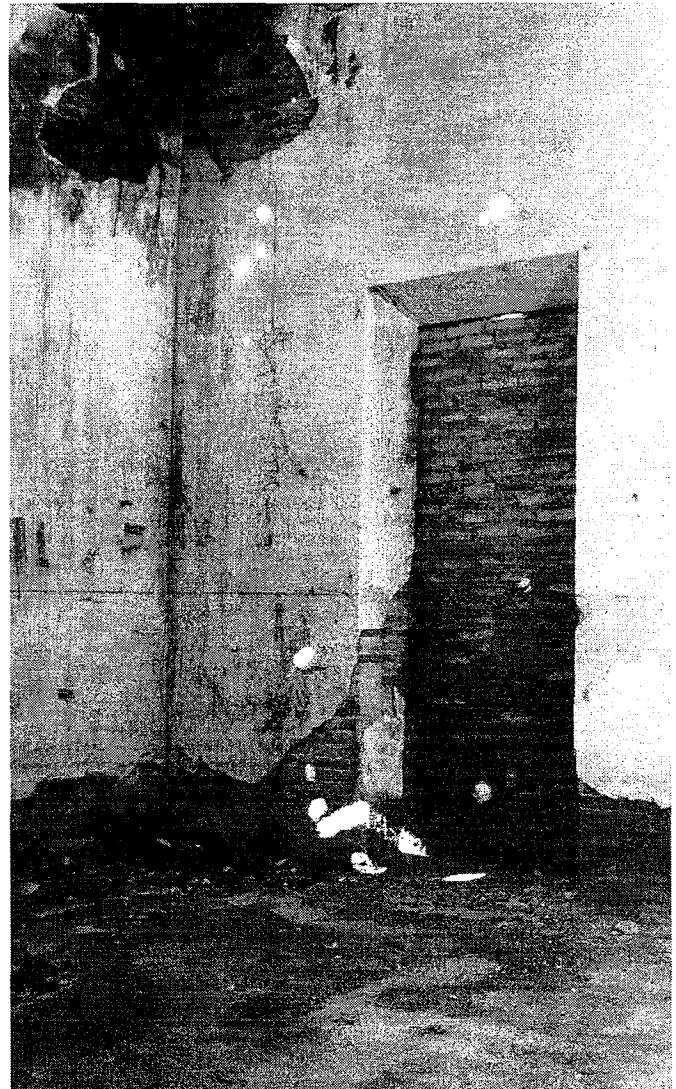
VDV - VEDAÇÃO DE VÃO

DANOS - Intervenção que altera a leitura do edifício.

AGENTE - Administração.

CONDUTA - Remoção, recuperação dos elementos decorativos em argamassa e instalação de esquadrias.

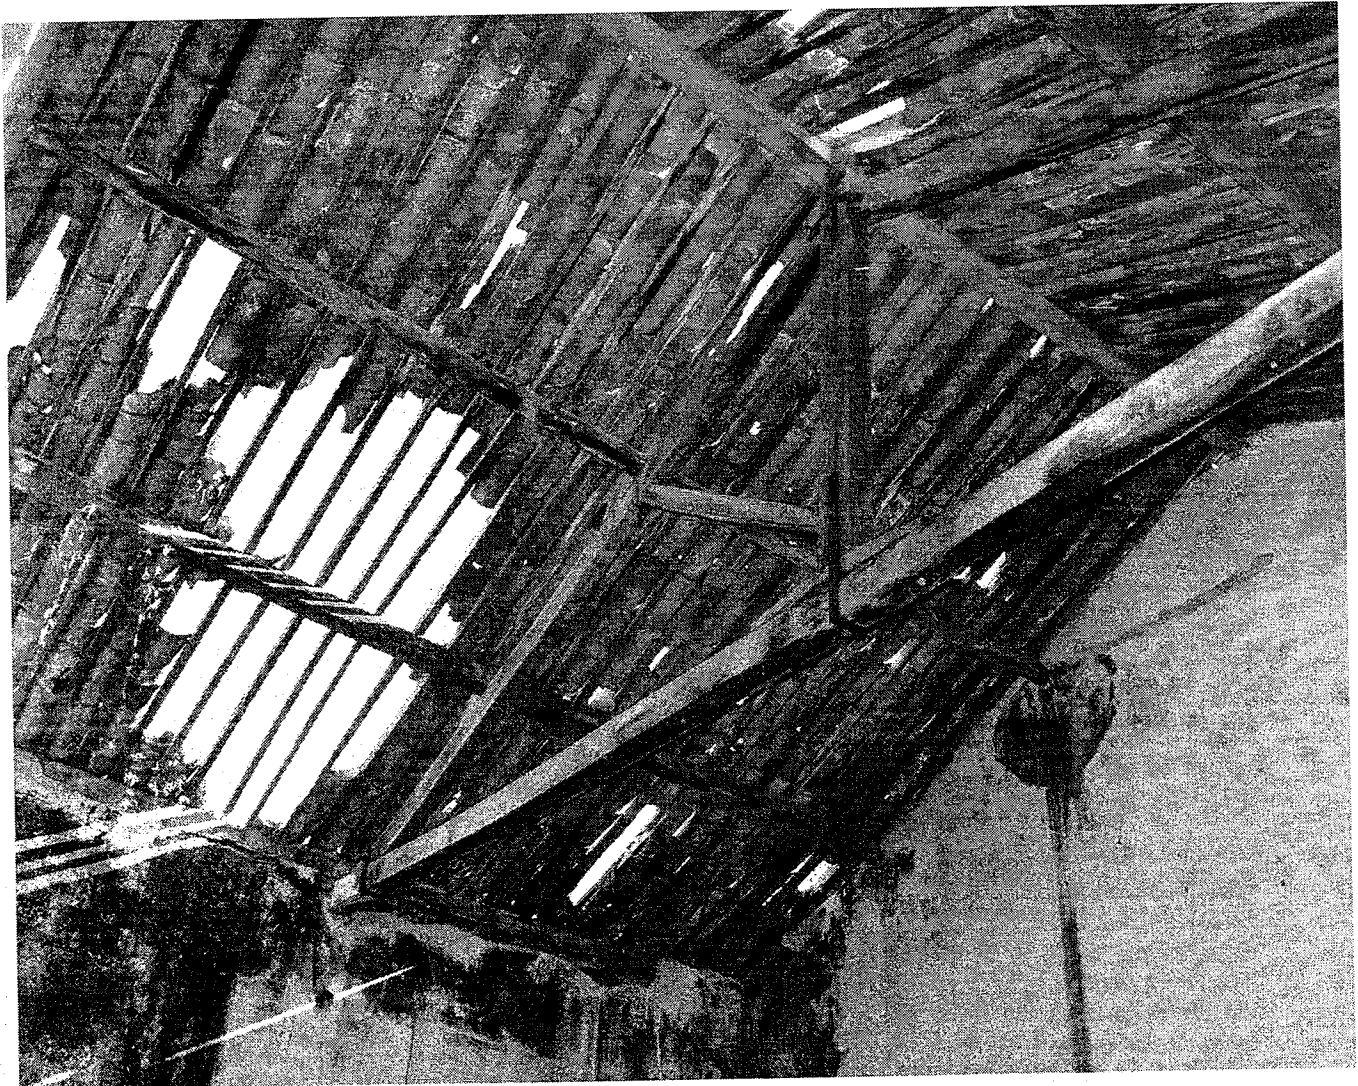
PDR - PERDA DE REVESTIMENTO DO TELHADO

DANOS - Aberturas no revestimento do telhado que permitem a entrada de águas pluviais.

AGENTE - Umidade.

CONDUTA - O revestimento do telhado deverá ser substituído por novas telhas conforme o padrão das peças originais. Atentar para a necessidade de grampeamento das telhas.

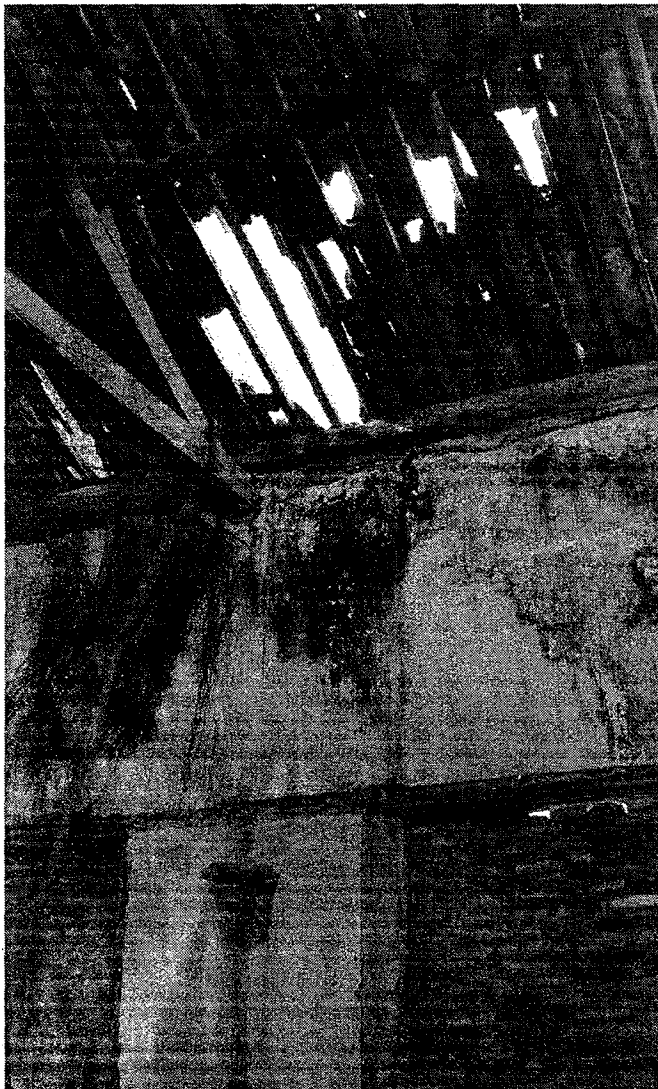
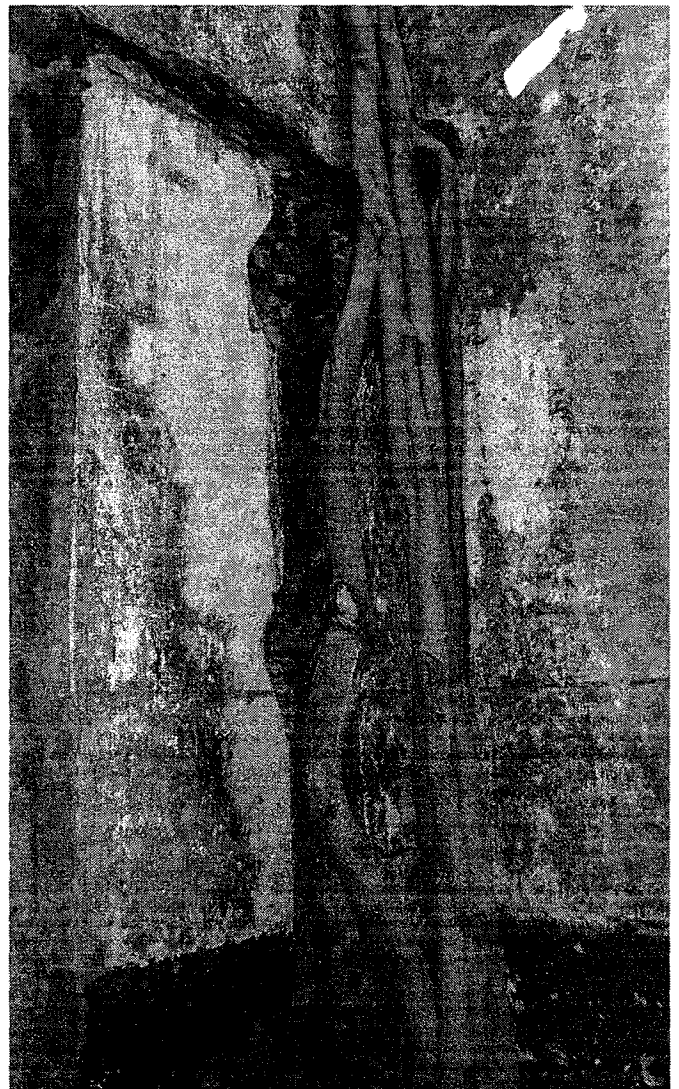
VGT - VEGETAÇÃO

DANOS - Intervenção que altera a leitura do edifício e a estabilidade das alvenarias;

AGENTE - Administração;

CONDUTA - Aplicação de herbicida, ressecamento das raízes e galhos.

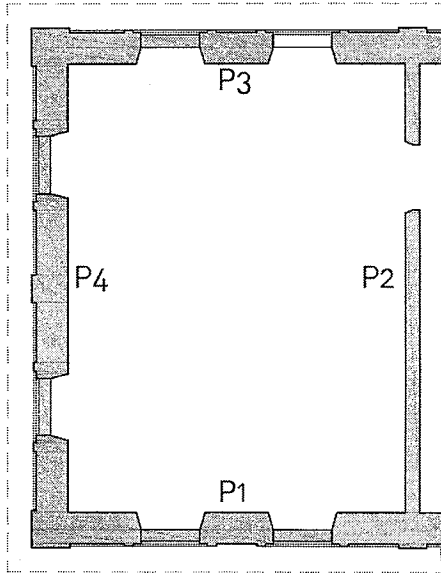
IDENTIFICAÇÃO		ANÁLISE		AVALIAÇÃO	PROJETO
Objeto	Elemento	Construtiva/ Estrutural - Materiais/Tecn.	Estado de Conservação - Danos/Patologias	Principais causas	Técnica a ser adotada
Parede 1	Alvenaria	tijolo de argila	vegetação engastada	falta de manutenção	aplicação de herbicida específico, ressecamento dos galhos e raízes.
			vedação de vão	ação antrópica	desobstrução
	Reboco	argamassa de cal e areia	despreendimento do reboco	presença de umidade, ação antrópica	obturação com argamassa de areia e cal*
			trincadura	desconhecida	
	Pintura	a base d'água	mancha de umidade descendente e depósito de agentes microbiológicos	infiltração de águas pluviais;	reconstrução das áreas afetadas do telhado; aplicação de biocida específico para remoção dos fungos, líquens ou mofo.
			descolamento da pintura	presença de umidade e sais no solo	remoção da repintura, aplicação de compressas com água deionizada nas áreas afetadas para a remoção dos sais e pintura conforme projeto.

piche	descolamento da pintura	presença de umidade e sais no solo	remoção mecânica da camada de piche, aplicação de compressas com água deionizada nas áreas afetadas para a remoção dos sais e pintura conforme projeto.	
Piso	-	Cimentado sobre lastro de tijolo de argila maciço	aberturas	impacto e abrasão	substituição do lastro e do piso.

*Identificar os materiais constituintes do substrato . Realizar testes para comparar a cor e a dureza antes de efetuar a obturação.

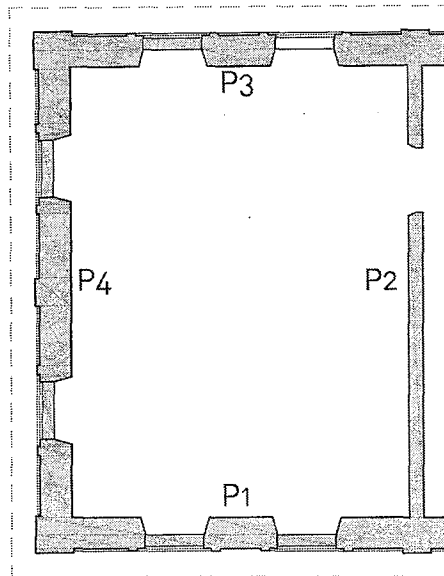
IDENTIFICAÇÃO		ANÁLISE		AVALIAÇÃO	PROJETO	
Objeto	Elemento	Construtiva/ Estrutural - Materiais/Tecn.	Estado de Conservação - Danos/Patologias	Principais causas	Técnica a ser adotada	
Parede 2	Alvenaria	tijolo de argila	-	-	-	
	Reboco	argamassa de cal e areia	despreendimento do reboco	presença de umidade, ação antrópica	obturação com argamassa de areia e cal*	
	Pintura	a base d'água	mancha de umidade descendente e depósito de agentes microbiológicos		infiltração de águas pluviais;	reconstrução das áreas afetadas do telhado; aplicação de biocida específico para remoção dos fungos, líquens ou mofo.
			descolamento da pintura		presença de umidade e sais no solo	remoção da repintura, aplicação de compressas com água deionizada nas áreas afetadas para a remoção dos sais e pintura conforme projeto.
			galerias de xilófagos		presença de térmitas de solo	remoção dos possíveis termiteiros e das galerias, com tratamento curativo e preventivo com biocida específico para cupins.

piche		descolamento da pintura	presença de umidade e sais no solo	remoção mecânica da camada de piche, aplicação de compressas com água deionizada nas áreas afetadas para a remoção dos sais e pintura conforme projeto.

*Identificar os materiais constituintes do substrato. Realizar testes para comparar a cor e a dureza antes de efetuar a obturação.

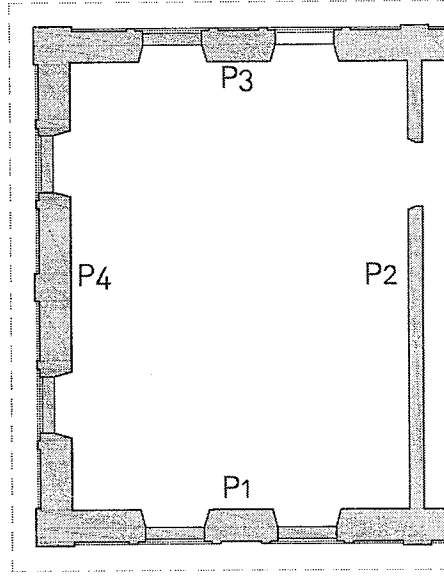
IDENTIFICAÇÃO		ANÁLISE		AVALIAÇÃO	PROJETO	
Objeto	Elemento	Construtiva/ Estrutural - Materiais/Tecn.	Estado de Conservação - Danos/Patologias	Principais causas	Técnica a ser adotada	
Parede 3	Alvenaria	tijolo de argila	vedação de vão	ação antrópica	desobstrução	
	Reboco	argamassa de cal e areia	despreendimento do reboco	presença de umidade, ação antrópica	obturação com argamassa de areia e cal*	
			trincadura	desconhecida		
	Pintura	a base d'água	mancha de umidade descendente e depósito de agentes microbiológicos	descolamento da pintura	infiltração de águas pluviais;	reconstrução das áreas afetadas do telhado; aplicação de biocida específico para remoção dos fungos, líquens ou mofo.
					presença de umidade e sais no solo	remoção da repintura, aplicação de compressas com água deionizada nas áreas afetadas para a remoção dos sais e pintura conforme projeto.
			descolamento da pintura	presença de umidade e sais no solo	remoção mecânica da camada de piche, aplicação de compressas com água deionizada nas áreas afetadas para a remoção dos sais e pintura conforme projeto.

*Identificar os materiais constituintes do substrato. Realizar testes para comparar a cor e a dureza antes de efetuar a obturação.

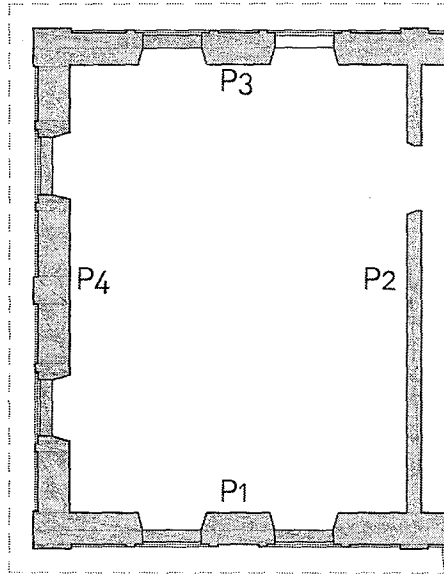
IDENTIFICAÇÃO		ANÁLISE		AVALIAÇÃO	PROJETO
Objeto	Elemento	Construtiva/ Estrutural - Materiais/Tecn.	Estado de Conservação - Danos/Patologias	Principais causas	Técnica a ser adotada
Parede 4	Alvenaria	tijolo de argila	vegetação engastada	falta de manutenção	aplicação de herbicida específico, ressecamento dos galhos e raízes.
			vedação de vão	ação antrópica	desobstrução
	Reboco	argamassa de cal e areia	despreendimento do reboco	presença de umidade, ação antrópica	obturação com argamassa de areia e cal*
	Pintura	a base d'água	mancha de umidade descendente e depósito de agentes microbiológicos	infiltração de águas pluviais;	reconstrução das áreas afetadas do telhado; aplicação de biocida específico para remoção dos fungos, líquens ou mofo.
			descolamento da pintura	presença de umidade e sais no solo	remoção da repintura, aplicação de compressas com água deionizada nas áreas afetadas para a remoção dos sais e pintura conforme projeto.

galerias de xilófagos	presença de térmitas de solo	remoção dos possíveis termiteiros e das galerias, com tratamento curativo e preventivo com biocida específico para cupins.
			piche	descolamento da pintura	presença de umidade e sais no solo

*Identificar os materiais constituintes do substrato . Realizar testes para comparar a cor e a dureza antes de efetuar a obturação.

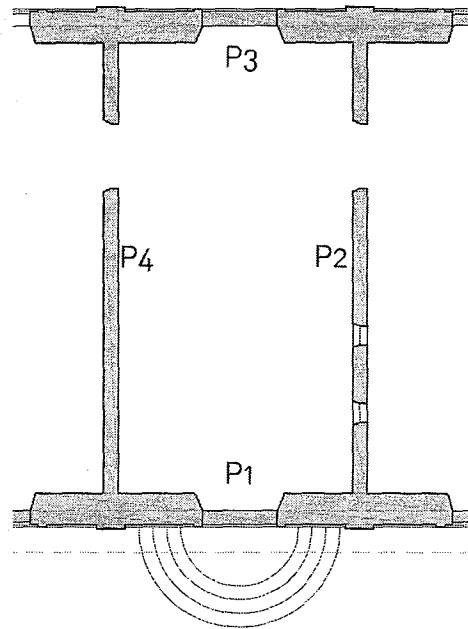
IDENTIFICAÇÃO		ANÁLISE		AVALIAÇÃO	PROJETO
Objeto	Elemento	Construtiva/ Estrutural - Materiais/Tecn.	Estado de Conservação - Danos/Patologias	Principais causas	Técnica a ser adotada
Parede 1	Alvenaria	tijolo de argila	vedação de vão	ação antrópica	desobstrução
			perda de substrato	ação antrópica	obturação com argamassa de areia e cal*
	Reboco	argamassa de cal e areia	despreendimento do reboco	presença de umidade, ação antrópica	
	Pintura	a base d'água	mancha de umidade descendente e depósito de agentes microbiológicos	infiltração de águas pluviais;	reconstrução das áreas afetadas do telhado; aplicação de biocida específico para remoção dos fungos, líquens ou mofo.
descolamento da pintura			presença de umidade e sais no solo	remoção da repintura, aplicação de compressas com água deionizada nas áreas afetadas para a remoção dos sais e pintura conforme projeto.	
Piso	-	Cimentado sobre lastro de tijolo de argila maciço	aberturas	impacto e abrasão	substituição do lastro e do piso.

*Identificar os materiais constituintes do substrato. Realizar testes para comparar a cor e a dureza antes de efetuar a obturação.

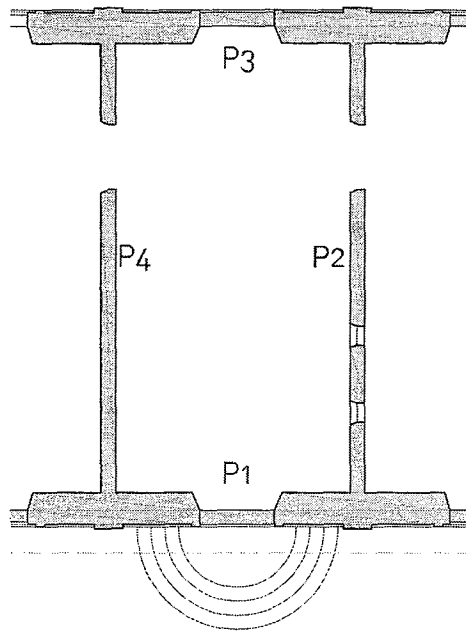
IDENTIFICAÇÃO		ANÁLISE		AVALIAÇÃO	PROJETO
Objeto	Elemento	Construtiva/ Estrutural - Materiais/Tecn.	Estado de Conservação - Danos/Patologias	Principais causas	Técnica a ser adotada
Parede 2	Alvenaria	tijolo de argila	-	-	-
	Reboco	argamassa de cal e areia	despreendimento do reboco	presença de umidade, ação antrópica	obturação com argamassa de areia e cal*
	Pintura	a base d'água	sujidades	poeira, dejetos de animais	higienização
			descolamento da pintura	presença de umidade e sais no solo	remoção da repintura, aplicação de compressas com água deionizada nas áreas afetadas para a remoção dos sais e pintura conforme projeto.

*Identificar os materiais constituintes do substrato . Realizar testes para comparar a cor e a dureza antes de efetuar a obturação.

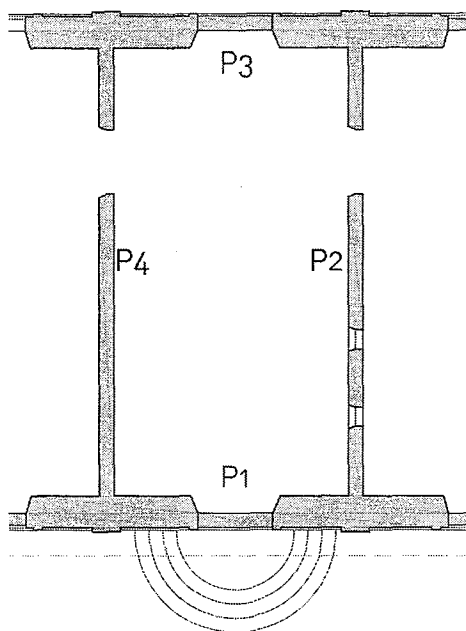
IDENTIFICAÇÃO		ANÁLISE		AVALIAÇÃO	PROJETO
Objeto	Elemento	Construtiva/ Estrutural - Materiais/Tecn.	Estado de Conservação - Danos/Patologias	Principais causas	Técnica a ser adotada
Parede 3	Alvenaria	tijolo de argila	vedação de vão	ação antrópica	desobstrução
	Reboco	argamassa de cal e areia	despreendimento do reboco	presença de umidade, ação antrópica	obturação com argamassa de areia e cal*
	Pintura	a base d'água	sujidades	poeira, dejetos de animais	higienização
			descolamento da pintura	presença de umidade e sais no solo	remoção da repintura, aplicação de compressas com água deionizada nas áreas afetadas para a remoção dos sais e pintura conforme projeto.

*Identificar os materiais constituintes do substrato . Realizar testes para comparar a cor e a dureza antes de efetuar a obturação.

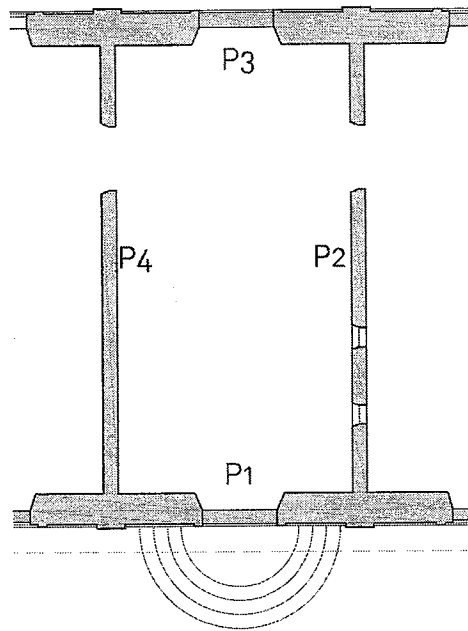
IDENTIFICAÇÃO		ANÁLISE		AVALIAÇÃO	PROJETO
Objeto	Elemento	Construtiva/ Estrutural - Materiais/Tecn.	Estado de Conservação - Danos/Patologias	Principais causas	Técnica a ser adotada
	Alvenaria	tijolo de argila	perda de substrato	ação antrópica	obturação com argamassa de areia e cal*
	Reboco	argamassa de cal e areia	despreendimento do reboco	presença de umidade, ação antrópica	
	Pintura	a base d'água	mancha de umidade descendente e depósito de agentes microbiológicos	infiltração de águas pluviais;	reconstrução das áreas afetadas do telhado; aplicação de biocida específico para remoção dos fungos, líquens ou mofo.
			descolamento da pintura	presença de umidade e sais no solo	remoção da repintura, aplicação de compressas com água deionizada nas áreas afetadas para a remoção dos sais e pintura conforme projeto.

*Identificar os materiais constituintes do substrato . Realizar testes para comparar a cor e a dureza antes de efetuar a obturação.

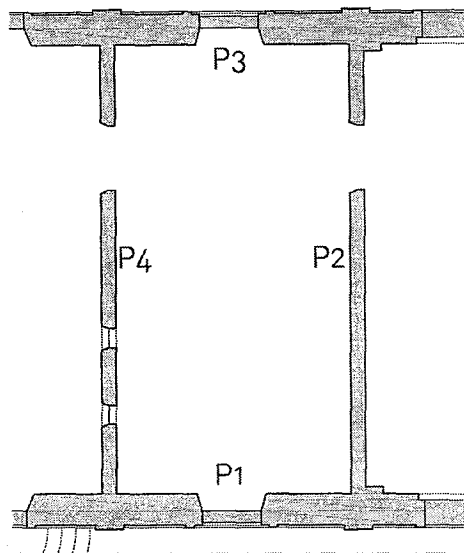
IDENTIFICAÇÃO		ANÁLISE		AValiação	PROJETO
Objeto	Elemento	Construtiva/ Estrutural - Materiais/Tecn.	Estado de Conservação - Danos/Patologias	Principais causas	Técnica a ser adotada
Parede 1	Alvenaria	tijolo de argila	vedação de vão	ação antrópica	desobstrução
	Reboco	argamassa de cal e areia	despreendimento do reboco	presença de umidade, ação antrópica	obturação com argamassa de areia e cal*
	Pintura	a base d'água	mancha de umidade descendente e depósito de agentes microbiológicos	infiltração de águas pluviais;	reconstrução das áreas afetadas do telhado; aplicação de biocida específico para remoção dos fungos, líquens ou mofo.
			descolamento da pintura	presença de umidade e sais no solo	remoção da repintura, aplicação de compressas com água deionizada nas áreas afetadas para a remoção dos sais e pintura conforme projeto.

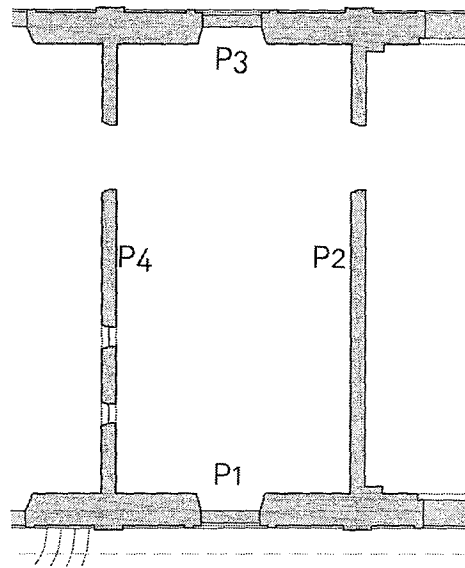
IDENTIFICAÇÃO		ANÁLISE		AVALIAÇÃO	PROJETO	
Objeto	Elemento	Construtiva/ Estrutural - Materiais/Tecn.	Estado de Conservação - Danos/Patologias	Principais causas	Técnica a ser adotada	
Parede 2	Alvenaria	tijolo de argila	perda de substrato	ação antrópica	obturação com argamassa de areia e cal*	
	Reboco	argamassa de cal e areia	despreendimento do reboco	presença de umidade, ação antrópica		
	Pintura	a base d'água	mancha de umidade descendente e depósito de agentes microbiológicos		infiltração de águas pluviais;	reconstrução das áreas afetadas do telhado; aplicação de biocida específico para remoção dos fungos, líquens ou mofo.
			descolamento da pintura		presença de umidade e sais no solo	remoção da repintura, aplicação de compressas com água deionizada nas áreas afetadas para a remoção dos sais e pintura conforme projeto.

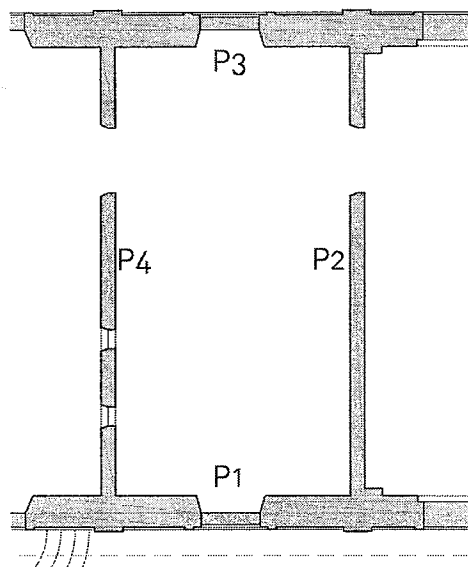
IDENTIFICAÇÃO		ANÁLISE		AVALIAÇÃO	PROJETO
Objeto	Elemento	Construtiva/ Estrutural - Materiais/Tecn.	Estado de Conservação - Danos/Patologias	Principais causas	Técnica a ser adotada
Parede 3	Alvenaria	tijolo de argila	perda de substrato	ação antrópica	obturação com argamassa de areia e cal*
	Reboco	argamassa de cal e areia	despreendimento do reboco	presença de umidade, ação antrópica	
	Pintura	a base d'água	mancha de umidade descendente e depósito de agentes microbiológicos	infiltração de águas pluviais;	reconstrução das áreas afetadas do telhado; aplicação de biocida específico para remoção dos fungos, líquens ou mofo.
			descolamento da pintura	presença de umidade e sais no solo	remoção da repintura, aplicação de compressas com água deionizada nas áreas afetadas para a remoção dos sais e pintura conforme projeto.

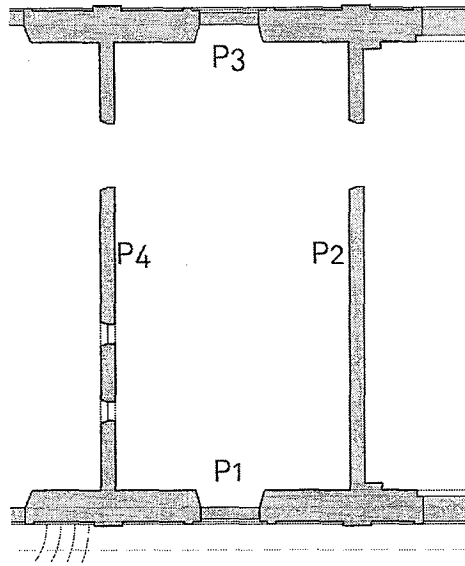
IDENTIFICAÇÃO		ANÁLISE		AVALIAÇÃO	PROJETO
Objeto	Elemento	Construtiva/ Estrutural - Materiais/Tecn.	Estado de Conservação - Danos/Patologias	Principais causas	Técnica a ser adotada
Parede 4	Alvenaria	tijolo de argila	perda de substrato	ação antrópica	obturação com argamassa de areia e cal*
	Reboco	argamassa de cal e areia	despreendimento do reboco	presença de umidade, ação antrópica	
	Pintura	a base d'água	mancha de umidade descendente e depósito de agentes microbiológicos	infiltração de águas pluviais;	reconstrução das áreas afetadas do telhado; aplicação de biocida específico para remoção dos fungos, líquens ou mofo.
			descolamento da pintura	presença de umidade e sais no solo	remoção da repintura, aplicação de compressas com água deionizada nas áreas afetadas para a remoção dos sais e pintura conforme projeto.

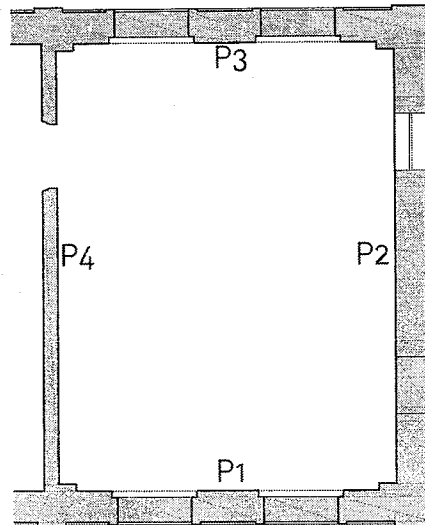
IDENTIFICAÇÃO		ANÁLISE		AVALIAÇÃO	PROJETO
Objeto	Elemento	Construtiva/ Estrutural - Materiais/Tecn.	Estado de Conservação - Danos/Patologias	Principais causas	Técnica a ser adotada
Parede 1	Alvenaria	tijolo de argila	vedação de vão	ação antrópica	desobstrução
			vegetação engastada	falta de manutenção	aplicação de herbicida específico, ressecamento dos galhos e raízes.
			perda de substrato	ação antrópica	obturação com argamassa de areia e cat*
	Reboco	argamassa de cal e areia	despreendimento do reboco	presença de umidade, ação antrópica	
	Pintura	a base d'água	mancha de umidade descendente e depósito de agentes microbiológicos	infiltração de águas pluviais;	reconstrução das áreas afetadas do telhado; aplicação de biocida específico para remoção dos fungos, líquens ou mofo.
			descolamento da pintura	presença de umidade e sais no solo	remoção da repintura, aplicação de compressas com água deionizada nas áreas afetadas para a remoção dos sais e pintura conforme projeto.

piche	descolamento da pintura	presença de umidade e sais no solo	remoção mecânica da camada de piche, aplicação de compressas com água deionizada nas áreas afetadas para a remoção dos sais e pintura conforme projeto.	
Piso	-	Cimentado sobre lastro de tijolo de argila maciço	aberturas	impacto e abrasão	substituição do lastro e do piso.

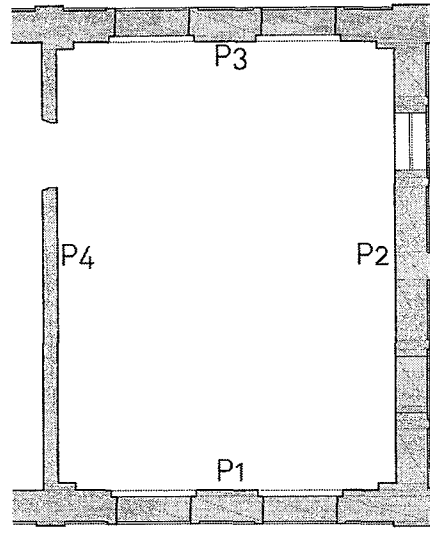
IDENTIFICAÇÃO		ANÁLISE		AVALIAÇÃO	PROJETO
Objeto	Elemento	Construtiva/ Estrutural - Materiais/Tecn.	Estado de Conservação - Danos/Patologias	Principais causas	Técnica a ser adotada
Parede 2	Alvenaria	tijolo de argila	vedação de vão	ação antrópica	desobstrução
			vegetação engastada	falta de manutenção	aplicação de herbicida específico, ressecamento dos galhos e raízes.
	Reboco	argamassa de cal e areia	despreendimento do reboco	presença de umidade, ação antrópica	obturação com argamassa de areia e cal*
			trincadura	desconhecida	
	Pintura	a base d'água	mancha de umidade descendente e depósito de agentes microbiológicos	infiltração de águas pluviais;	reconstrução das áreas afetadas do telhado; aplicação de biocida específico para remoção dos fungos, líquens ou mofo.
				presença de umidade e sais no solo	remoção da repintura, aplicação de compressas com água deionizada nas áreas afetadas para a remoção dos sais e pintura conforme projeto.

descolamento da pintura	remoção mecânica da camada de piche, aplicação de compressas com água deionizada nas áreas afetadas para a remoção dos sais e pintura conforme projeto.
	piche	descolamento da pintura	presença de umidade e sais no solo

*Identificar os materiais constituintes do substrato. Realizar testes para comparar a cor e a dureza antes de efetuar a obturação.

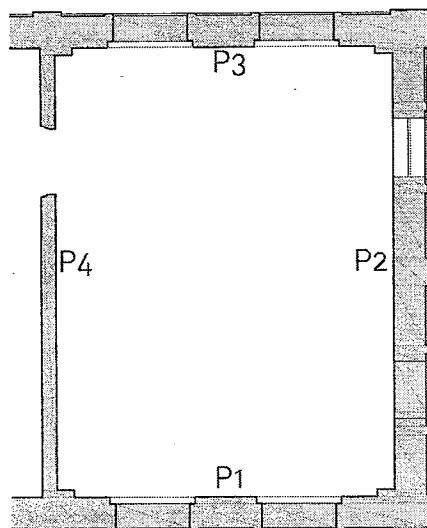
IDENTIFICAÇÃO		ANÁLISE		AVALIAÇÃO	PROJETO	
Objeto	Elemento	Construtiva/ Estrutural - Materiais/Tecn.	Estado de Conservação - Danos/Patologias	Principais causas	Técnica a ser adotada	
Parede 3	Alvenaria	tijolo de argila	vedação de vão	ação antrópica	desobstrução	
			perda de substrato	ação antrópica	obturação com argamassa de areia e cal*	
	Reboco	argamassa de cal e areia	despreendimento do reboco	presença de umidade, ação antrópica		
	Pintura	a base d'água		mancha de umidade descendente e depósito de agentes microbiológicos	infiltração de águas pluviais;	reconstrução das áreas afetadas do telhado; aplicação de biocida específico para remoção dos fungos, líquens ou mofo.
				descolamento da pintura	presença de umidade e sais no solo	remoção da repintura, aplicação de compressas com água deionizada nas áreas afetadas para a remoção dos sais e pintura conforme projeto.
				galerias de xilófagos	presença de térmitas de solo	remoção dos possíveis termiteiros e das galerias, com tratamento curativo e preventivo com biocida específico para cupins.

piche	descolamento da pintura	presença de umidade e sais no solo

*Identificar os materiais constituintes do substrato . Realizar testes para comparar a cor e a dureza antes de efetuar a obturação.
